Jak wymienić wycieraczki
przód w **VAUXHALL**
INSIGNIA Mk II (B)
Country Tourer (Z18) -
poradnik naprawy

WYMIANA: WYCIERACZKI – VAUXHALL INSIGNIA MK II (B) COUNTRY TOURER (Z18). ZALECANA KOLEJNOŚĆ KROKÓW:

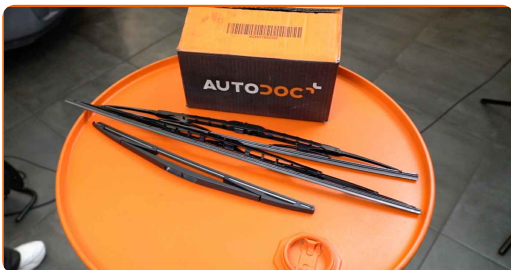
1 Przygotuj nowe wycieraczki szyby czołowej.

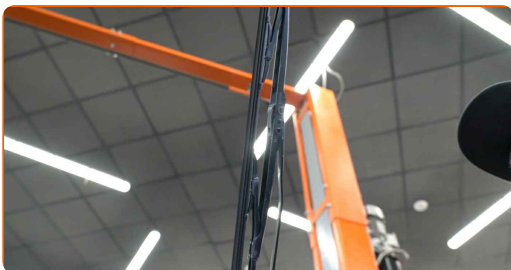
2 Odciągnij ramię wycieraczki od powierzchni szyby do końca.

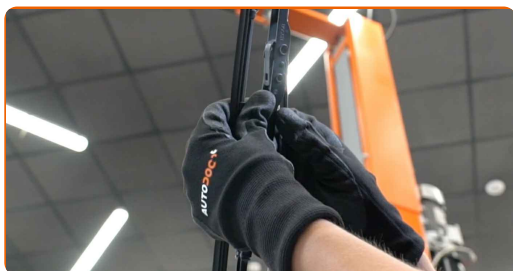
3 Wciśnij zatrzask.

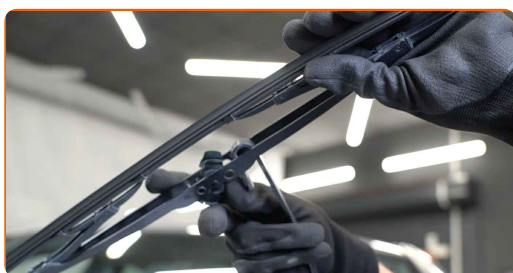
4 Zdejmij pióro z ramienia wycieraczki.

- Podczas wymiany pióra wycieraczki uważaj, aby sprężynujące ramię wycieraczki nie uderzyło szyby czołowej.

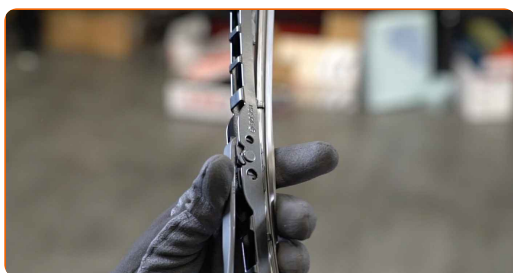
5 Zamontuj nowe pióro wycieraczki i ostrożnie dociśnij ramię wycieraczki do szyby czołowej.

- Nie dotykaj pióra wycieraczki za gumową krawędź, zapobiegając w ten sposób uszkodzeniu grafitowej powłoki.
- Upewnij się, że taśma gumowa przyciska się do szyby według całej długości.

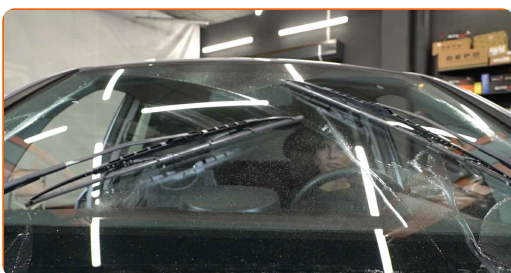
Po zamontowaniu sprawdź działanie wycieraczek. Ich pióra nie powinny przecinać się ani uderzać o uszczelkę przedniej szyby.
